CÂMARA MUNICIPAL DE TUCUMÃ

Referência: **OFÍCIO nº 021/2022-GVDG**

Assunto: **Solicitação de providências / Reservatórios do Sistema de Abastecimento de Água em vários Setores de Tucumã**

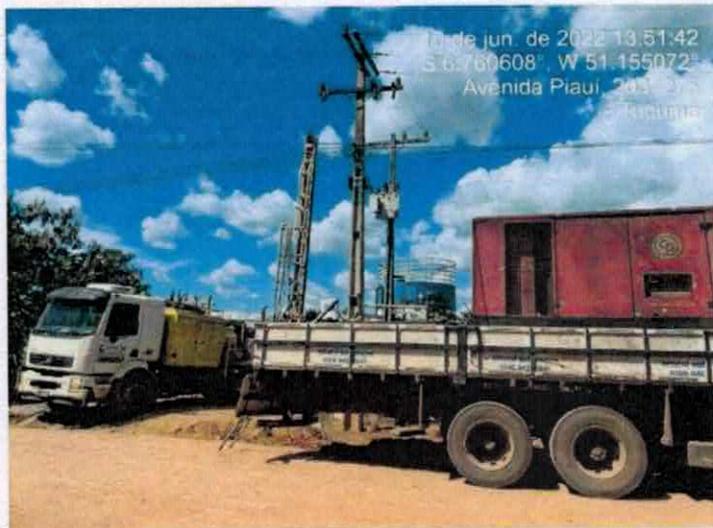
Figura 04 – Caminhão de poços realizando a desobstrução do PTP 026.

Para realizar a desobstrução do poço, foi contratado um caminhão de perfuração de poços com a maior capacidade de força da região, sendo concluído no dia 10/06 o processo de desobstrução do PTP 026. A partir da manhã do dia 11/06/22, 90% da população afetada já estava completamente abastecida. Na oportunidade foi realizada a escavação de mais um poço no Setor Bela Vista, a fim de trazer uma maior segurança operacional para o sistema de distribuição da cidade.

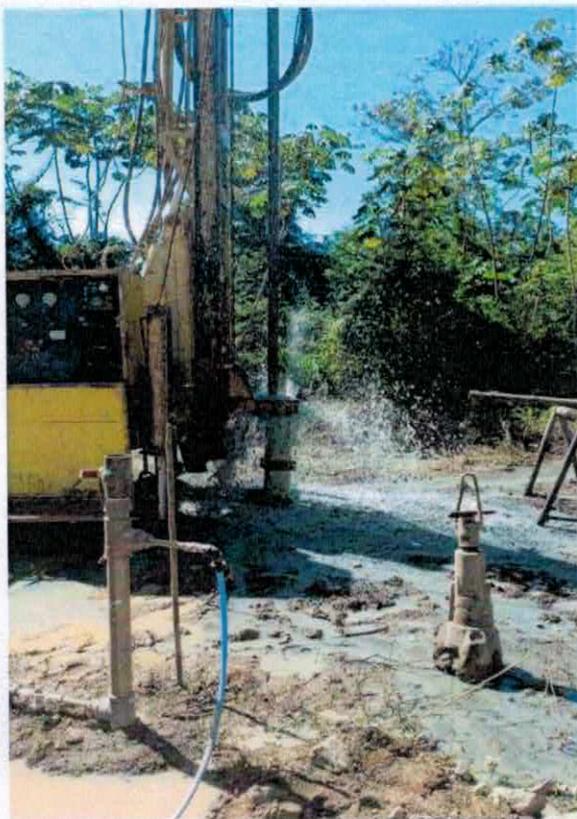
Figura 05 – Perfuração de novo PTP no Setor Bela Vista

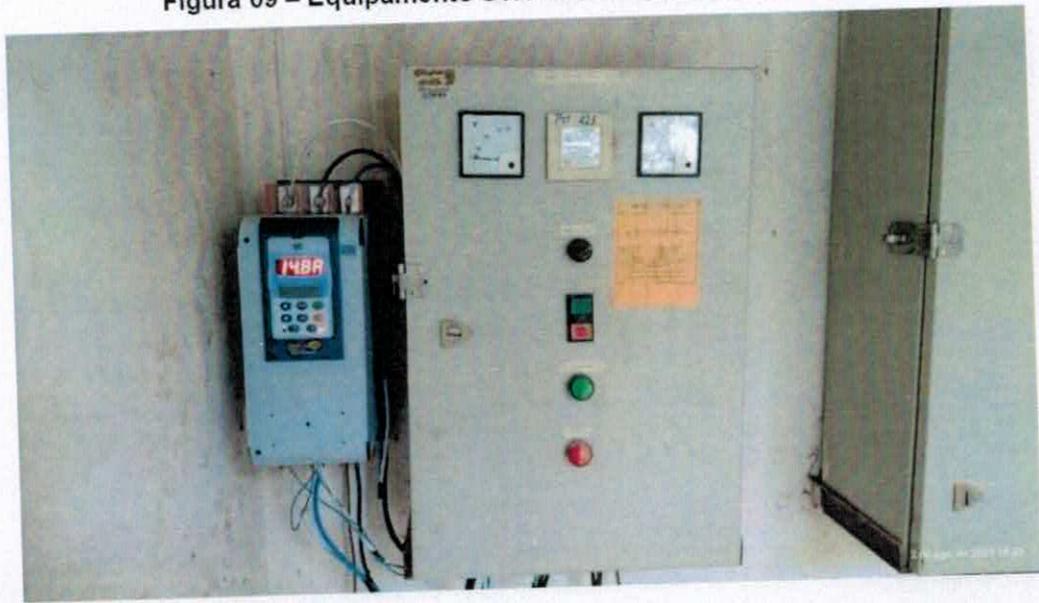
Figura 09 – Equipamento Soft start instalado no PTP 026

1. Substituição do conjunto motor bomba e cabos de energia;
2. Instalação de equipamento Soft start, a fim de evitar problemas de aumento de corrente no equipamento, protegendo o mesmo de queima;
3. Substituição do transformador de energia do PTP;
4. Aquisição de Grupo Gerador para atendimento durante problemas de distribuição de energia.

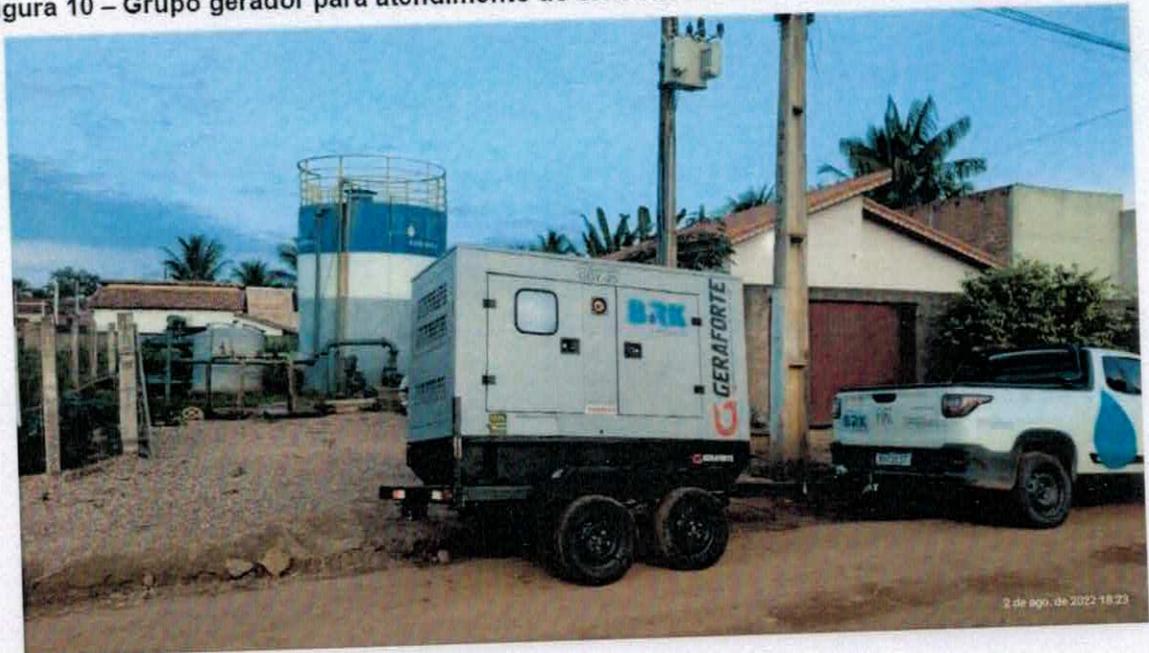
Figura 10 – Grupo gerador para atendimento do sistema de abastecimento de água de Tucumã

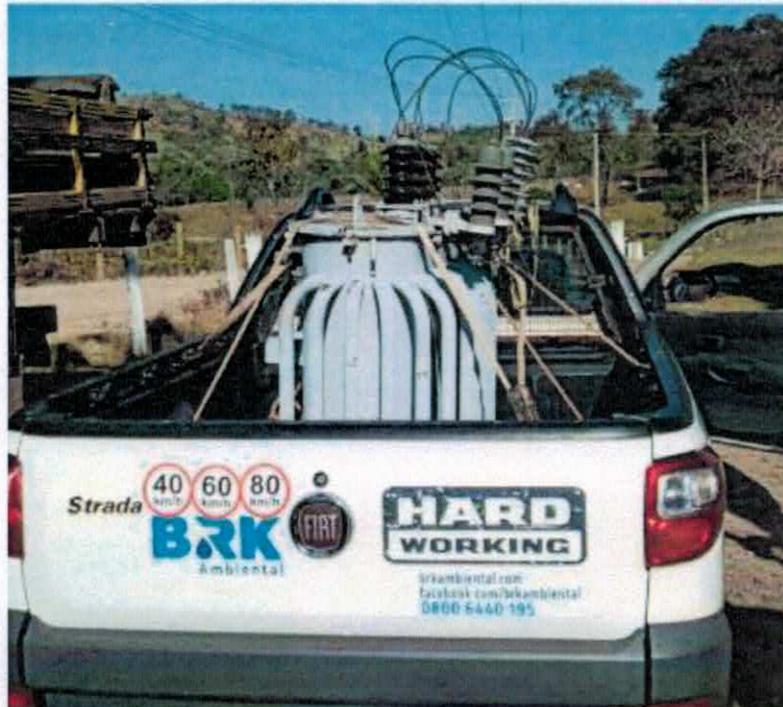
Figura 11 – Transformador de energia durante transporte para instalação

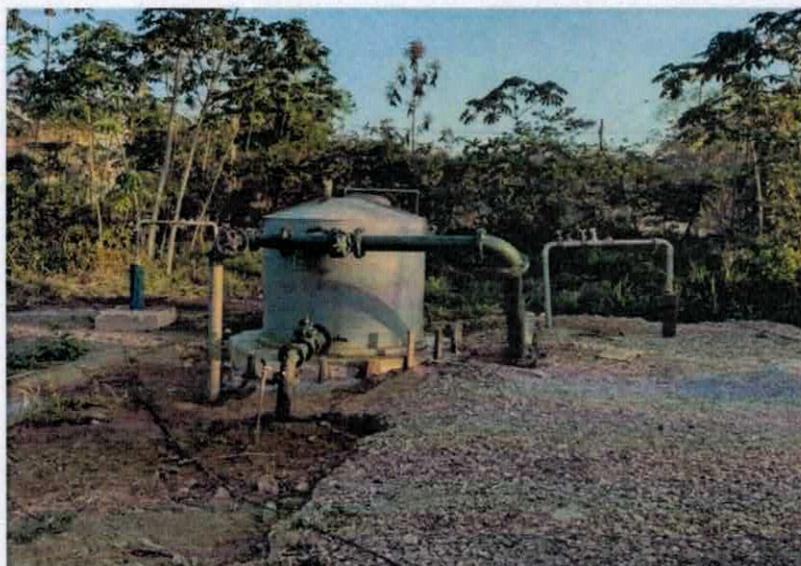
Figura 12 – Ativação do PTP 037, com instalação de filtro pressurizado

Além disso, também realizamos a perfuração de três novos poços, PTPs 037, 038 e 039, trazendo um incremento de produção de 80 m³/h, aumento de 30% na produção total da cidade. Atualmente os poços 037 e 038 já se encontram interligados ao sistema de distribuição e o poço 039 está em processo de ativação.

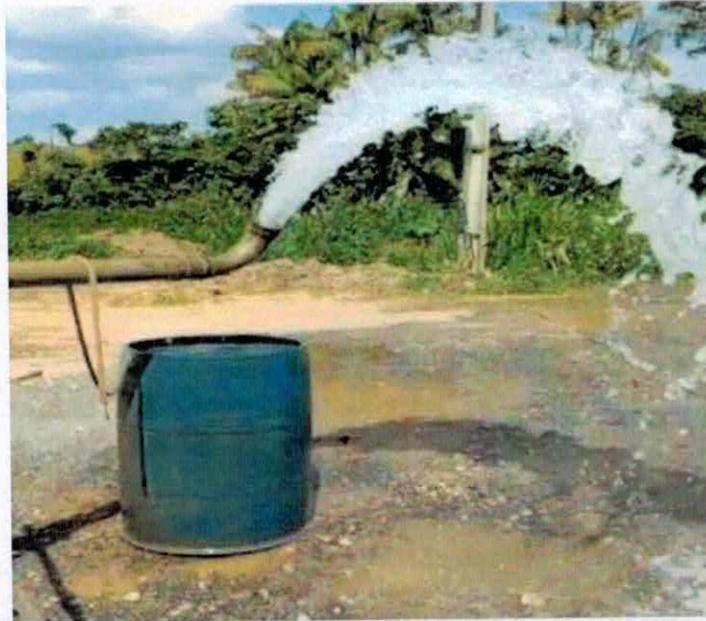
Figura 13 – Perfuração e ativação do PTP 038
