OFÍCIO Nº 220902.094704/PRES/SANEATINS

Assunto: **Solicitação de Providências / Reservatórios dos Sistema de Abastecimento de Água em vários setores de Tucumã**

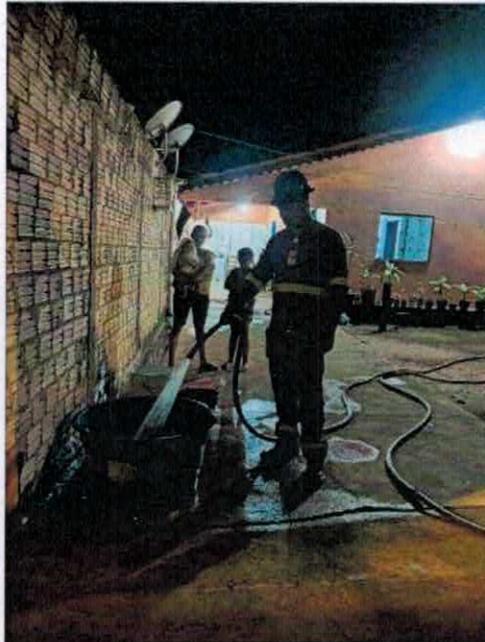
Figura 01 – Abastecimento das residências, com uso de caminhão-pipa.

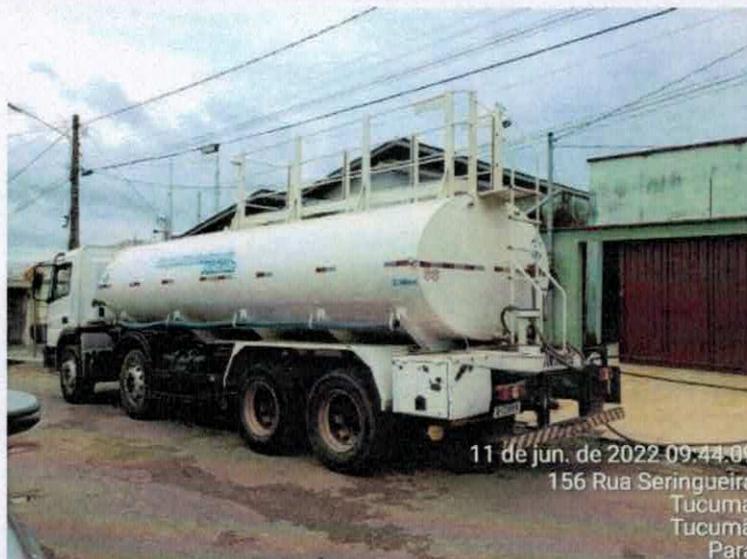
Figura 02 – Abastecimento das residências, com uso de caminhão-pipa.

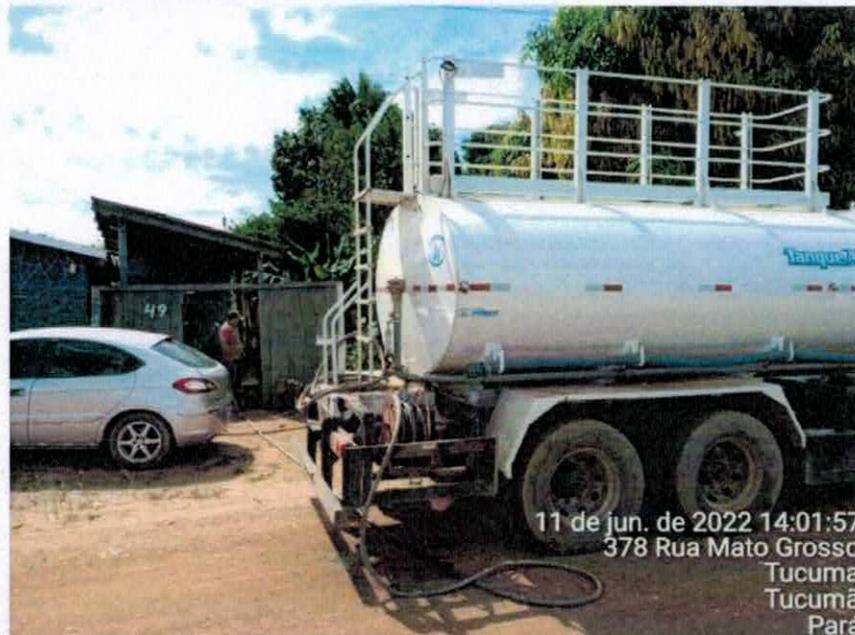
Figura 03 – Abastecimento das residências, com uso de caminhão-pipa.

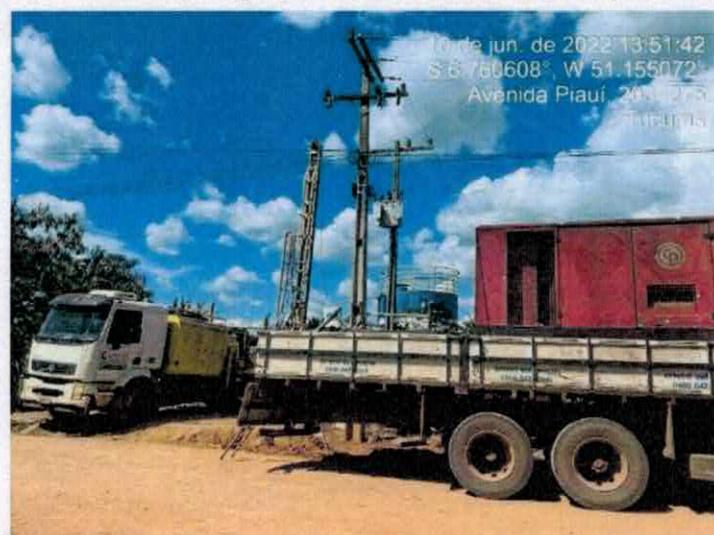
O Poço Tubular Profundo 026 (PTP 026), localizado no setor Biquinha é responsável pela produção de aproximadamente 17% das ligações de Tucumã, apresentou problemas no dia 07/06/2022, decorrente de variação de tensão. A equipe de eletromecânica da BRK foi até o local para fazer a substituição do equipamento danificado, através da Ordem de Serviço PROS201. Porém, ao fazer a retirada da bomba, ela se prendeu no revestimento do PTP. Todos os esforços foram feitos pela equipe técnica no sentido de retomar a operação, o que se mostrou inviável.

Figura 04 – Caminhão de poços realizando a desobstrução do PTP 026.

Para realizar a desobstrução do poço, foi contratado um caminhão de perfuração de poços com a maior capacidade de força da região, sendo concluído no dia 10/06 o processo de desobstrução do PTP 026. A partir da manhã do dia 11/06, 90% da população afetada já estavam completamente abastecidas. Na oportunidade foi realizada a escavação de mais um poço no Setor Bela Vista, a fim de trazer uma maior segurança operacional para o sistema de distribuição da cidade.

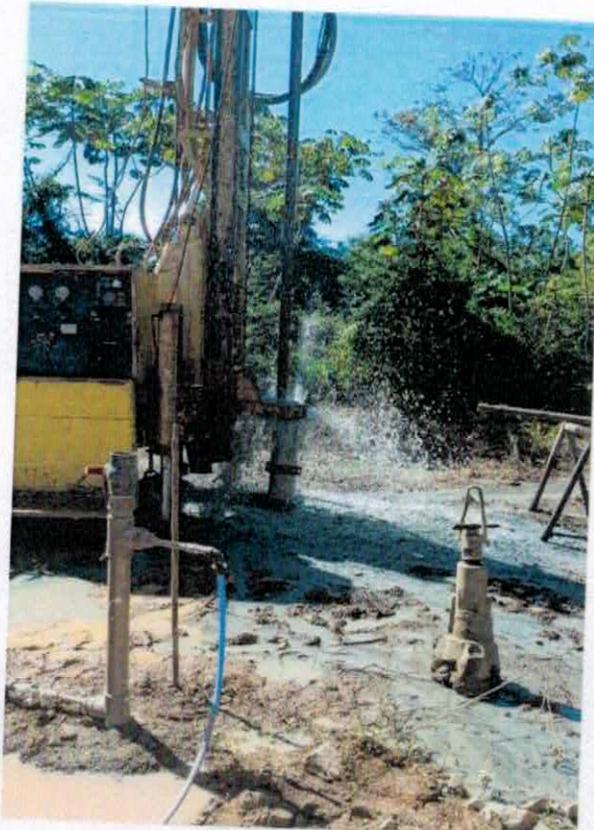
Figura 05 – Perfuração de novo PTP no Setor Bela Vista.

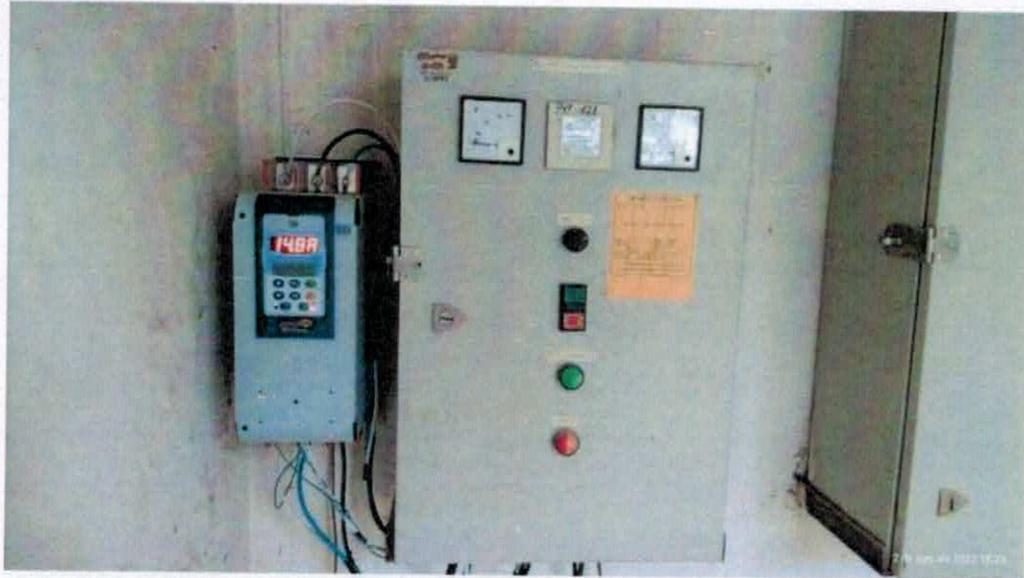
Figura 09 – Equipamento Soft start instalado no PTP 026

1. Substituição do conjunto motor bomba e cabos de energia;
2. Instalação de equipamento Soft start, a fim de evitar problemas de aumento de corrente no equipamento, protegendo o mesmo de queima;
3. Substituição do transformador de energia do PTP;
4. Aquisição de Grupo Gerador para atendimento durante problemas de distribuição de energia.

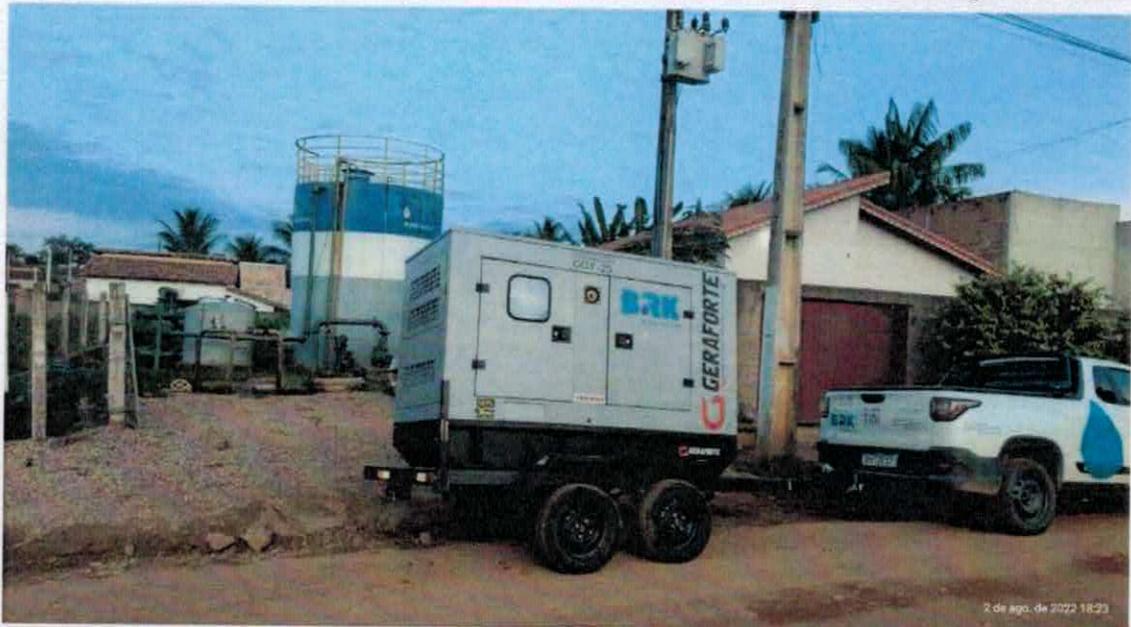
Figura 10 – Grupo gerador para atendimento do sistema de abastecimento de água de Tucumã

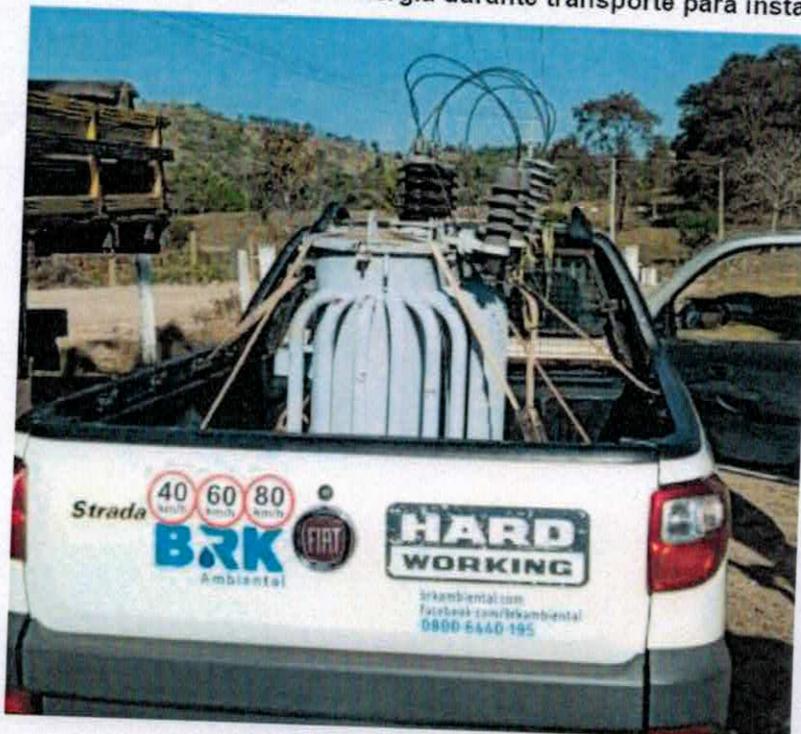
Figura 11 – Transformador de energia durante transporte para instalação.

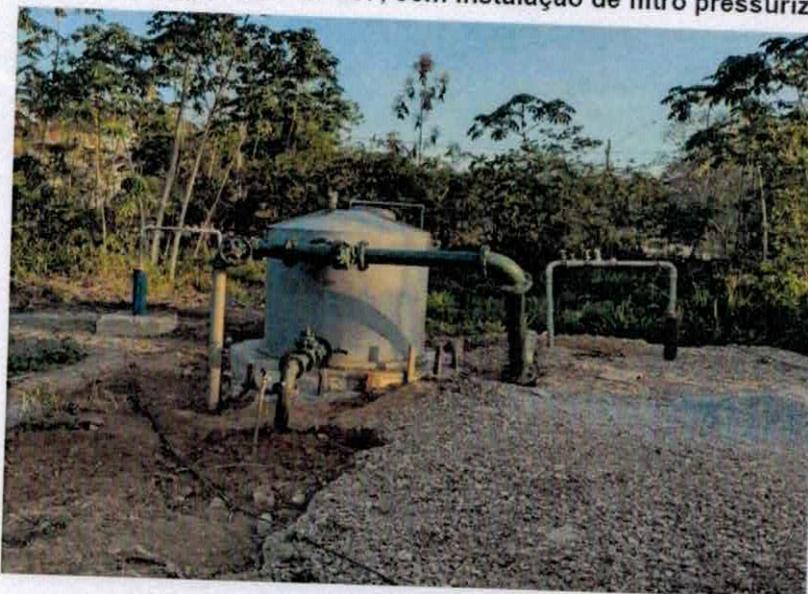
Figura 12 – Ativação do PTP 037, com instalação de filtro pressurizado.

Além disso, também realizamos a perfuração de três novos poços, PTPs 037, 038 e 039, trazendo um incremento de produção de 80m³/h, aumento de 30% na produção total da cidade. Atualmente os poços 037 e 038 já se encontram interligados ao sistema de distribuição e o poço 039 está em processo de ativação.

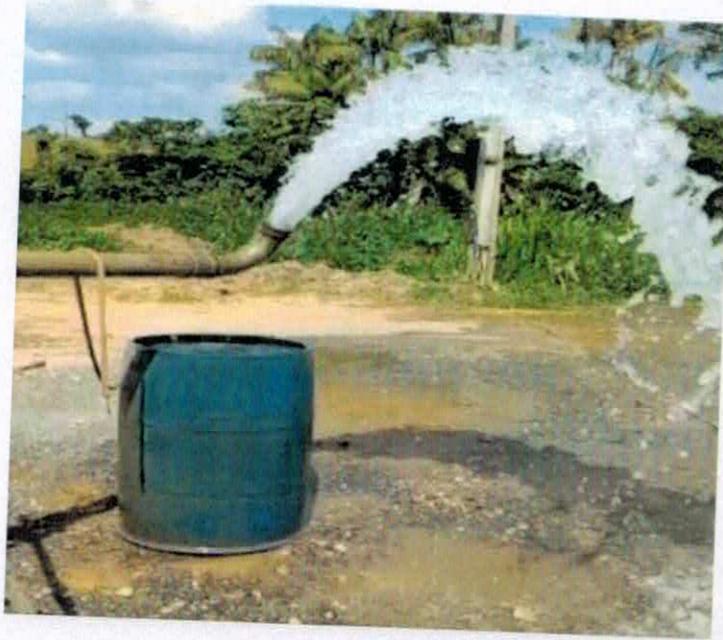
Figura 13 – Perfuração e ativação do PTP 038.
